ANTECEDENTES GENERALES

NOMBRE:	Edificio con frontón 2
DIRECCIÓN:	Rosas 2351
REGION: XIII	COMUNA: Santiago
TIPO: Inmueble	
ARQUITECTO:	Sin información
AÑO CONSTRUCCIÓN:	Sin información
AÑO CONSTRUCCIÓN S.I.I.:	1912
Nº PISOS:	1
SUP. TERRENO (m2):	467
SUP. EDIFICADA (m2):	291
DESTINO:	Vivienda
SECTOR CATASTRAL:	11
MANZANA CATASTRAL:	37
ROL:	196-31
EXPROPIACIÓN:	No

FICHA
Nº
260

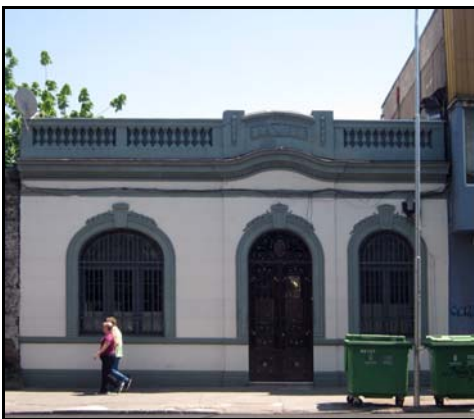
Fotografía de fachada

ESTADO DE CONSERVACIÓN ELEMENTO: Bueno

GRADO DE ALTERACIÓN: Sin modificación
