ANTECEDENTES GENERALES

NOMBRE:	Edificios Coloniales con Fachada Tripartita
DIRECCIÓN:	Pdte. Errázuriz Z. 2931 al 2979, Esperanza 1504 al 1508
REGION:	XIII
COMUNA:	Santiago
TIPO:	Conjunto formado por 4 predios
ARQUITECTO:	Sin información
AÑO CONSTRUCCIÓN:	Sin información
AÑO CONSTRUCCIÓN S.I.I.:	1915
Nº PISOS:	1
SUP. TERRENO (m2):	2.868
SUP. EDIFICADA (m2):	1.411
DESTINO:	Vivienda
SECTOR CATASTRAL:	12
MANZANA CATASTRAL:	6
ROL:	36-1,3,4,12
EXPROPIACIÓN:	No

FICHA
Nº
205

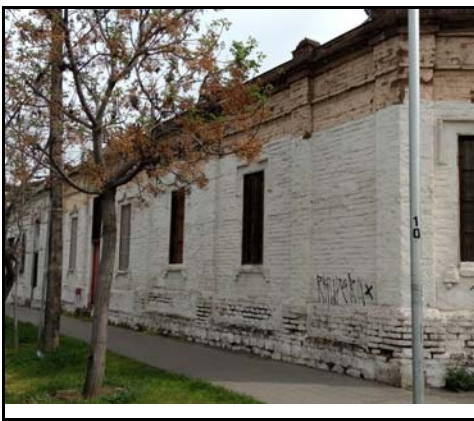
Fotografía de fachada

MATERIALIDAD TECHUMBRE: Zinc
 ESTADO DE CONSERVACIÓN ELEMENTO: Regular
 ESTADO DE CONSERVACIÓN ENTORNO: Regular
 GRADO DE ALTERACIÓN: Poco modificado
 APTITUD PARA REHABILITACIÓN: Vivienda-Equipamiento
