ANTECEDENTES GENERALES

| NOMBRE: | Cité aislado compuesto General Bulnes |
| DIRECCIÓN: | General Bulnes 1407 al 1447 |

FICHA
Nº
206

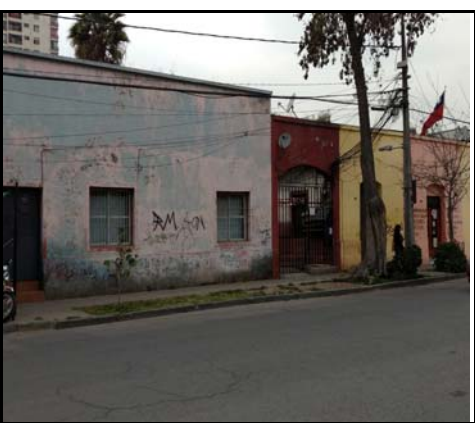
Fotografía de fachada

| ESTILO ARQUITECTÓNICO Arquitectura Clasicista Popular | COMPOSICIÓN DE FACHADA Fachada plana, con repetición de módulos similares |
| MATERIALIDAD PREDOMINANTE Adobe | |

ESTADO DE CONSERVACIÓN ELEMENTO: Regular

GRADO DE ALTERACIÓN: Poco modificado
