ANTECEDENTES GENERALES

NOMBRE:	Edificio cuerpo saliente y elementos modernistas
DIRECCIÓN:	Av. Presidente Balmaceda 2340
REGION: XIII	COMUNA: Santiago
TIPO: Conjunto	
ARQUITECTO:	Sin información
AÑO CONSTRUCCIÓN:	Sin información
AÑO CONSTRUCCIÓN S.I.I.:	1930
Nº PISOS:	2
SUP. TERRENO (m2):	1.566
SUP. EDIFICADA (m2):	1.914
DESTINO:	Vivienda
SECTOR CATASTRAL:	11
MANZANA CATASTRAL:	6
ROL:	24-1 al 3, 6 al 9
EXPROPIACIÓN:	Si

FICHA
Nº
207

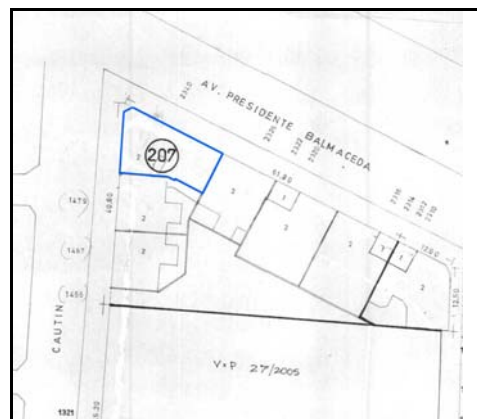
Catastro 1965

Silueta inmueble original

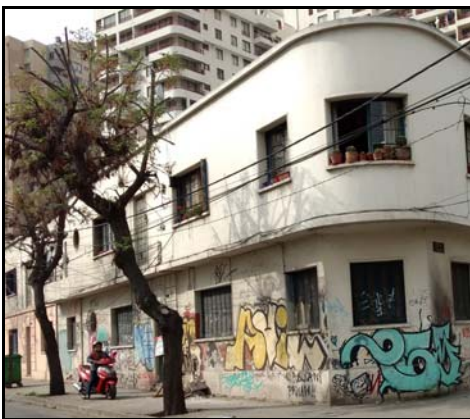
Fotografía de fachada

ESTILO ARQUITECTÓNICO Movimiento Moderno	COMPOSICIÓN DE FACHADA Fachada plana, sin acentuación de vanos
MATERIALIDAD PREDOMINANTE Albañilería
