ANTECEDENTES GENERALES

NOMBRE: Pasaje Chacabuco Matucana

FICHA
Nº
212

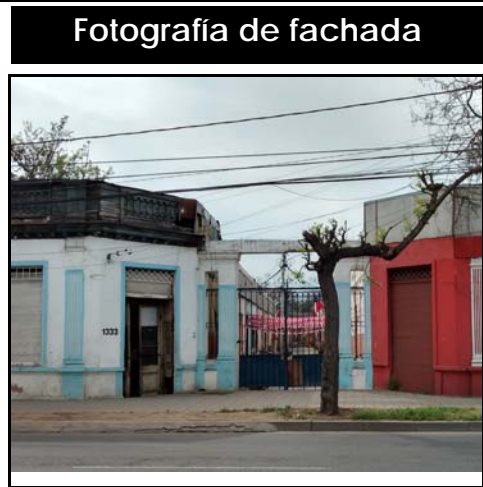
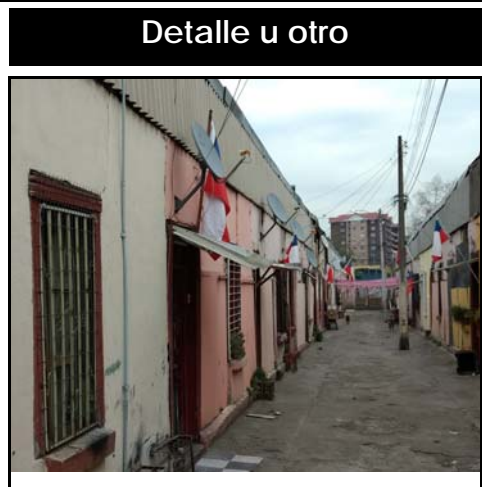
Catastro 1939

ESTILO ARQUITECTÓNICO Ecléctico	COMPOSICIÓN DE FACHADA Fachadas planas, con continuidad de skyline y repetición de módulos similares
MATERIALIDAD PREDOMINANTE Adobe
