ANTECEDENTES GENERALES

NOMBRE:	Casa Ecléctica con elementos de Clasicismo Popular1
DIRECCIÓN:	Herrera 1307
REGION:	XIII
COMUNA:	Santiago
TIPO:	Inmueble
ARQUITECTO:	Sin información
AÑO CONSTRUCCIÓN:	Sin información
AÑO CONSTRUCCIÓN S.I.I.:	1900
Nº PISOS:	2
SUP. TERRENO (m2):	1.030
SUP. EDIFICADA (m2):	1.245
DESTINO:	Vivienda y Comercio
SECTOR CATASTRAL:	12
MANZANA CATASTRAL:	13
ROL:	73-41
EXPROPIACIÓN:	No

FICHA
Nº
213

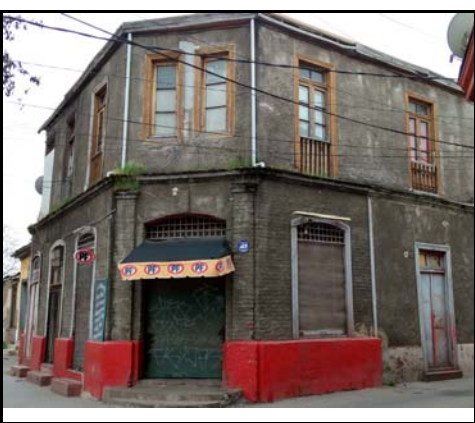
Fotografía de fachada

TIPOLOGÍA EDIFICIO: Esquina	MATERIALIDAD TECHUMBRE: Zinc
AGRUPAMIENTO: Continuo	ESTADO DE CONSERVACIÓN ELEMENTO: Regular
ALTURA EN METROS:	ESTADO DE CONSERVACIÓN ENTORNO: Regular
ANTEJARDÍN: No	GRADO DE ALTERACIÓN: Poco modificado
TIPO DE CUBIERTA: Inclinada	APTITUD PARA REHABILITACIÓN: Vivienda-comercio
RELACIÓN DEL ELEMENTO CON SU ENTORNO	OBSERVACIONES
IMAGEN URBANA RELEVANTE POR: Ubicación y singularidad	Declarado por Dec. Secc. 2da N°7 de 15.01.03 D.O. 30.01.03
FORMA PARTE DE UN CONJUNTO: <input type="checkbox"/>	
PRESENCIA DE ELEMENTOS PATRIMONIALES: Inmueble de Conservación Histórica
