ANTECEDENTES GENERALES

NOMBRE:	Cité Esperanza
DIRECCIÓN:	Esperanza 1312-1344
REGION:	XIII
COMUNA:	Santiago
TIPO:	Conjunto formado por 22 predios
ARQUITECTO:	Sin información
AÑO CONSTRUCCIÓN:	Sin información
AÑO CONSTRUCCIÓN S.I.I.:	1933
Nº PISOS:	1
SUP. TERRENO (m2):	1.340
SUP. EDIFICADA (m2):	1.102
DESTINO:	Vivienda y comercio
SECTOR CATASTRAL:	12
MANZANA CATASTRAL:	13
ROL:	73-153 al 173
EXPROPIACIÓN:	No

FICHA
Nº
215

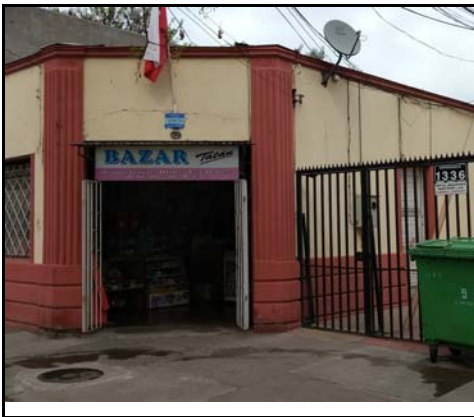
Fotografía de fachada

ESTILO ARQUITECTÓNICO	Ecléctico, con elementos Clásicos	COMPOSICIÓN DE FACHADA	Fachadas planas, con continuidad de skyline y repetición de módulos similares
MATERIALIDAD PREDOMINANTE	Adobe

ESTADO DE CONSERVACIÓN ELEMENTO: Bueno

GRADO DE ALTERACIÓN: Poco modificado
