ANTECEDENTES GENERALES

NOMBRE:	Casa Ecléctica con elementos del Clasicismo Popular 3
DIRECCIÓN:	Herrera 1293
REGION:	XIII
COMUNA:	Santiago
TIPO:	Inmueble
ARQUITECTO:	Sin información
AÑO CONSTRUCCIÓN:	Sin información
AÑO CONSTRUCCIÓN S.I.I.:	1900
Nº PISOS:	2
SUP. TERRENO (m2):	190
SUP. EDIFICADA (m2):	230
DESTINO:	Vivienda y comercio
SECTOR CATASTRAL:	12
MANZANA CATASTRAL:	17
ROL:	75-58
EXPROPIACIÓN:	No

FICHA
Nº
222

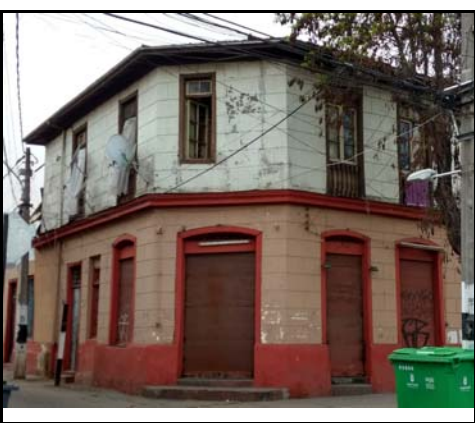
Fotografía de fachada

ESTILO ARQUITECTÓNICO	Ecléctico, con elementos del Clasicismo Popular	COMPOSICIÓN DE FACHADA	Fachada texturada, sin acentuación de vanos
MATERIALIDAD PREDOMINANTE	Adobe

MATERIALIDAD TECHUMBRE: Zinc
 ESTADO DE CONSERVACIÓN ELEMENTO: Regular
 ESTADO DE CONSERVACIÓN ENTORNO: Regular
 GRADO DE ALTERACIÓN: Poco modificado
 APTITUD PARA REHABILITACIÓN: Vivienda
