NOMBRE: Casas con elementos del Clasicismo Popular 1

DIRECCIÓN: Herrera 1221 al 1263

FICHA
Nº
223

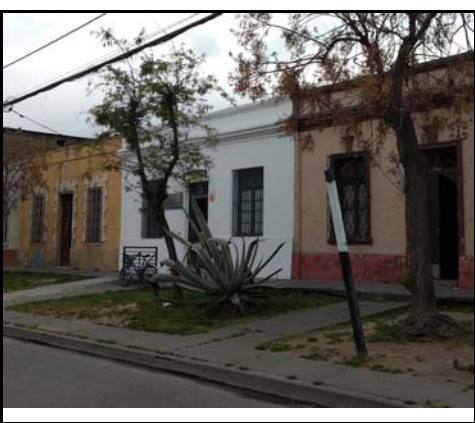
Fotografía de fachada

ESTILO ARQUITECTÓNICO Ecléctico, con elementos del Clasicismo Popular	COMPOSICIÓN DE FACHADA Fachadas decoradas, simétricas y con regular acentuación de vanos
MATERIALIDAD PREDOMINANTE Adobe
