ANTECEDENTES GENERALES

NOMBRE:	Casas Eclécticas con elementos del Clasicismo Popular 4
DIRECCIÓN:	Andes 2991
REGION:	XIII
COMUNA:	Santiago
TIPO:	Inmueble
ARQUITECTO:	Sin información
AÑO CONSTRUCCIÓN:	Sin información
AÑO CONSTRUCCIÓN S.I.I.:	1900
Nº PISOS:	2
SUP. TERRENO (m2):	455
SUP. EDIFICADA (m2):	282
DESTINO:	Vivienda y comercio
SECTOR CATASTRAL:	12
MANZANA CATASTRAL:	24
ROL:	113-1
EXPROPIACIÓN:	No

FICHA
Nº
226

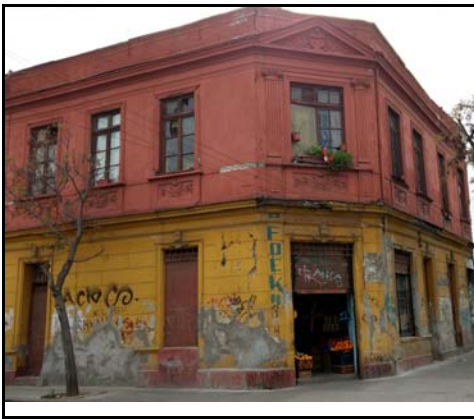
Fotografía de fachada

ESTILO ARQUITECTÓNICO	Ecléctico, con elementos del Clasicismo Popular	COMPOSICIÓN DE FACHADA	Fachada plana, levemente decorada y sin acentuación de vanos
MATERIALIDAD PREDOMINANTE	Adobe
