ANTECEDENTES GENERALES

NOMBRE: Cité Andes

DIRECCIÓN: Andes 3148-3130

FICHA
Nº
231

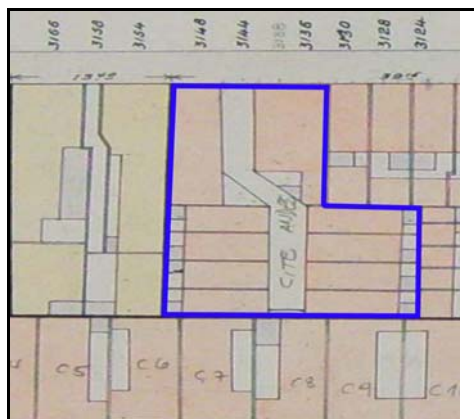
Silueta inmueble original

ESTILO ARQUITECTÓNICO Ecléctico	COMPOSICIÓN DE FACHADA Fachadas planas con continuidad de skyline y repetición de módulos similares
MATERIALIDAD PREDOMINANTE Adobe

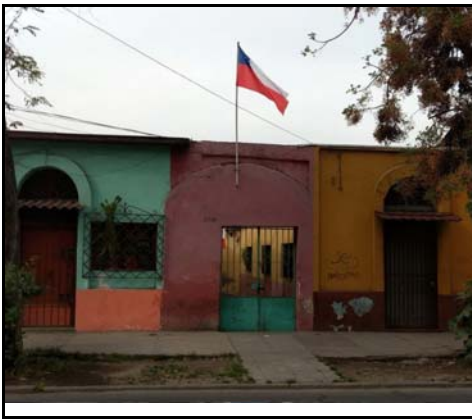
Fotografía de fachada

ESTADO DE CONSERVACIÓN ELEMENTO: Bueno

GRADO DE ALTERACIÓN: Poco modificado
