ANTECEDENTES GENERALES

NOMBRE:	Casas Eclécticas con elementos del Clasicismo Popular 2
DIRECCIÓN:	Martínez de Rozas 2327 al 2337 / Cautín 921 al 985 / Andes 2342
REGION: XIII	COMUNA: Santiago
TIPO:	Conjunto formado por 10 predios
ARQUITECTO:	Sin información
AÑO CONSTRUCCIÓN:	Sin información
AÑO CONSTRUCCIÓN S.I.I.:	1923
Nº PISOS:	1
SUP. TERRENO (m2):	2.425
SUP. EDIFICADA (m2):	2.001
DESTINO:	Vivienda
SECTOR CATASTRAL:	11
MANZANA CATASTRAL:	26
ROL:	136-11 al 19 y 27
EXPROPIACIÓN:	No

FICHA
Nº
235

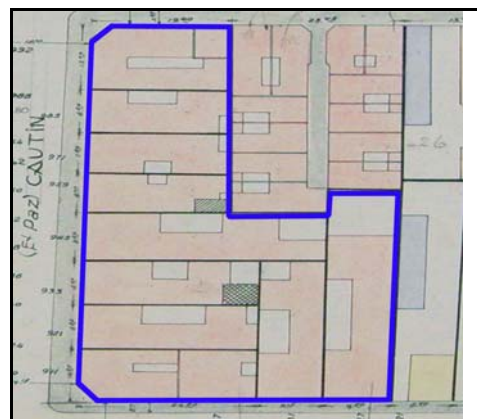
Silueta inmueble original

ESTILO ARQUITECTÓNICO Ecléctico con elementos clásicos	COMPOSICIÓN DE FACHADA Fachadas poco decoradas, asimétricas, con continuidad de skyline y regular acentuación de vanos
MATERIALIDAD PREDOMINANTE Adobe/Albañilería

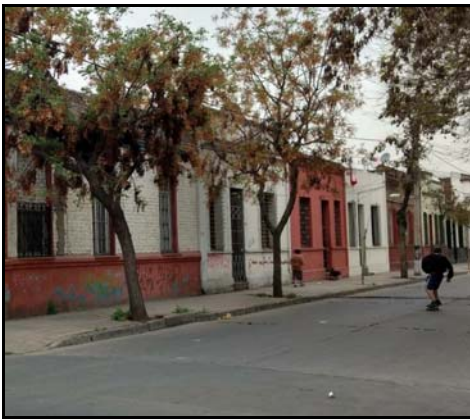
Fotografía de fachada

TIPOLOGÍA EDIFICIO: Esquina/entre medianeros	MATERIALIDAD TECHUMBRE: Zinc
AGRUPAMIENTO: Continuo	ESTADO DE CONSERVACIÓN ELEMENTO: Bueno
ALTURA EN METROS:	ESTADO DE CONSERVACIÓN ENTORNO: Bueno
ANTEJARDÍN: No	GRADO DE ALTERACIÓN: Poco modificado
TIPO DE CUBIERTA: Inclinada	APTITUD PARA REHABILITACIÓN: Vivienda
RELACIÓN DEL ELEMENTO CON SU ENTORNO	OBSERVACIONES
IMAGEN URBANA RELEVANTE POR: Ubicación y singularidad	Declarado por Dec. Secc. 2da N°7 de 15.01.03 D.O. 30.01.03
FORMA PARTE DE UN CONJUNTO: <input checked="" type="checkbox"/>	
PRESENCIA DE ELEMENTOS PATRIMONIALES: Inmueble de Conservación Histórica
