ANTECEDENTES GENERALES

NOMBRE:	Cité aislado simple Maturana
DIRECCIÓN:	Maturana 859 - 871
REGION: XIII	COMUNA: Santiago
TIPO:	Conjunto formado por 18 predios
ARQUITECTO:	Sin información
AÑO CONSTRUCCIÓN:	Sin información
AÑO CONSTRUCCIÓN S.I.I.:	1945
Nº PISOS:	1
SUP. TERRENO (m2):	1.890
SUP. EDIFICADA (m2):	1.604
DESTINO:	Vivienda
SECTOR CATASTRAL:	8
MANZANA CATASTRAL:	16
ROL:	162-6 al 9, 32 al 45
EXPROPIACIÓN:	No

FICHA
Nº
244

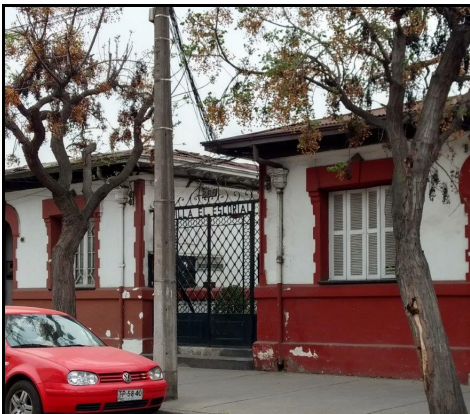
Fotografía de fachada

ESTADO DE CONSERVACIÓN ELEMENTO: Bueno

GRADO DE ALTERACIÓN: Poco modificado
