ANTECEDENTES GENERALES

NOMBRE: Colegio Fermín Vivaceta y Oficina de Soc. de Artesanos
DIRECCIÓN: Riquelme 851
REGION: XIII **COMUNA:** Santiago
TIPO: Inmueble
ARQUITECTO: Sin información
AÑO CONSTRUCCIÓN: Sin información
AÑO CONSTRUCCIÓN S.I.I.: 1900
Nº PISOS: 2
SUP. TERRENO (m2): 1.018
SUP. EDIFICADA (m2): 1.784
DESTINO: Educación
SECTOR CATASTRAL: 6
MANZANA CATASTRAL: 7
ROL: 262-10
EXPROPIACIÓN: No

FICHA Nº 248

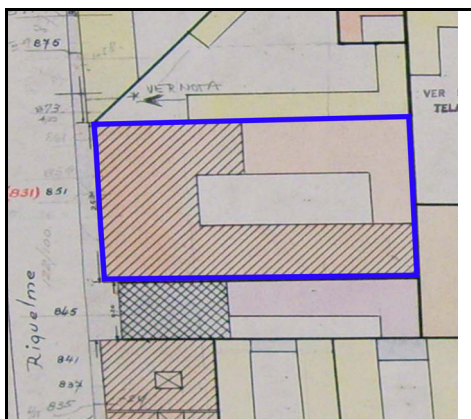
Silueta inmueble original

Catastro 1939

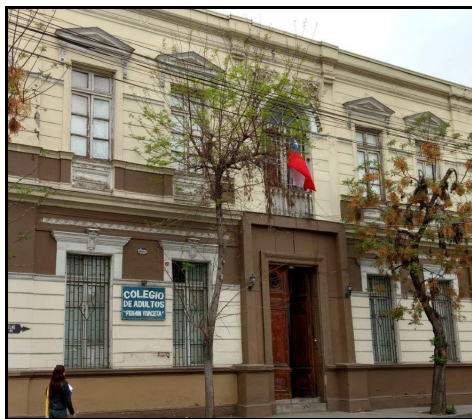
Fotografía de fachada

Fachada texturada, decorada, simétrica y con gran acentuación de vanos

MATERIALIDAD PREDOMINANTE Adobe/Albañilería

ESTADO DE CONSERVACIÓN ELEMENTO: Bueno
