ANTECEDENTES GENERALES

FICHA
Nº
258

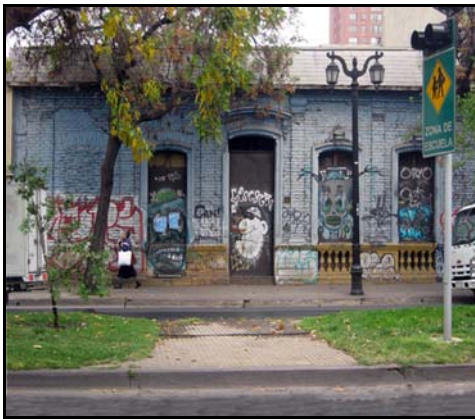
Fotografía de fachada

ESTILO ARQUITECTÓNICO Clasicismo	COMPOSICIÓN DE FACHADA Fachada simétrica, decorada, de ordenamiento equilibrado y gran acentuación de vanos
MATERIALIDAD PREDOMINANTE Adobe / Albañilería

TIPOLOGÍA EDIFICIO: Entre medianeros AGRUPAMIENTO: Continuo ALTURA EN METROS: 6 ANTEJARDÍN: No TIPO DE CUBIERTA: Inclinada	MATERIALIDAD TECHUMBRE: Zinc ESTADO DE CONSERVACIÓN ELEMENTO: Regular ESTADO DE CONSERVACIÓN ENTORNO: Bueno GRADO DE ALTERACIÓN: Muy modificado APTITUD PARA REHABILITACIÓN: Vivienda
RELACIÓN DEL ELEMENTO CON SU ENTORNO IMAGEN URBANA RELEVANTE POR: Ubicación FORMA PARTE DE UN CONJUNTO: <input type="checkbox"/> PRESENCIA DE ELEMENTOS PATRIMONIALES: Inmueble de Conservación Histórica y Zona Típica	OBSERVACIONES Declarado por Dec. Secc. 2da N°7 de 15.01.03 D.O. 30.01.03
